RESTAURO DELLA CHIESA DI SANTA CROCE IN CASCINA

Consolidamento di archi, volte e murature

Progettazione e D.L.
Società Maxfor s.r.l. - Quarto d'Altino (VE)

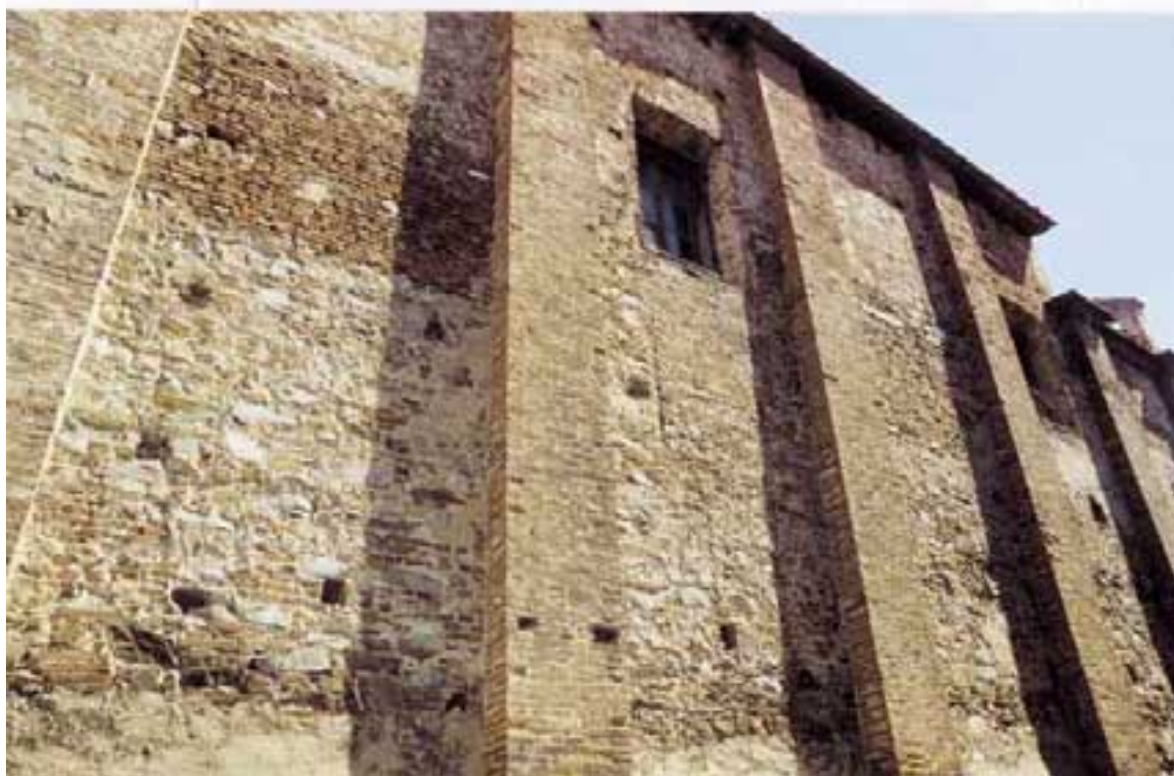
I lavori si sono concentrati sul sistema voltato, che presentava un grave stato fessurativo e un grado di instabilità globale pericoloso. La preoccupazione era quella di un crollo, con la perdita degli affreschi e dei sistemi decorativi presenti. Questi arconi erano collassati in chiave e nelle vicinanze dei reni, pertanto in condizioni statiche precarie. Le volte presentavano lesioni parallele alle generatrici in numero elevato. Le stesse lesioni si ripetevano anche sulle lunette.

**PARTICOLARE DI CUCITURA DELLA LESIONE
A MEZZO INIEZIONE DELLE VOLTE E DEGLI ARCONI**

L'intero perimetro murario della Chiesa, nei punti dove sono presenti lesioni verticali di distacco, è stato consolidato con i sistemi di cucitura armata integrata con formulati chimici.

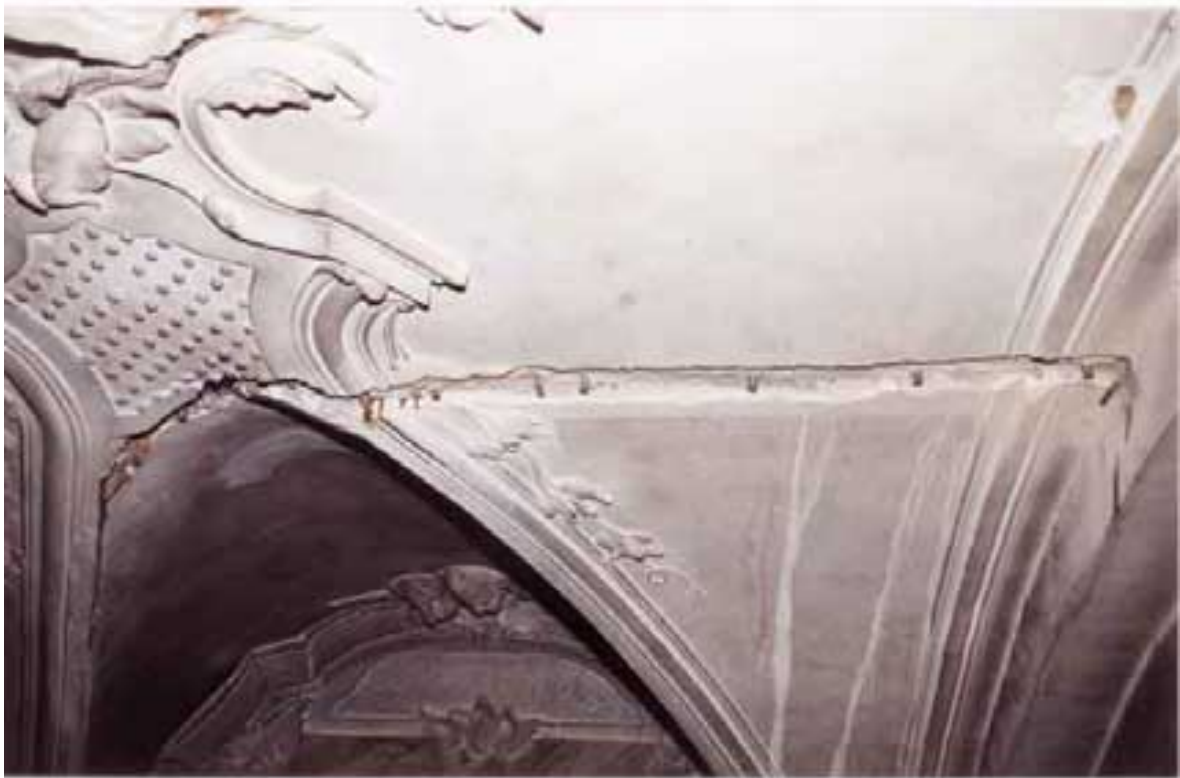
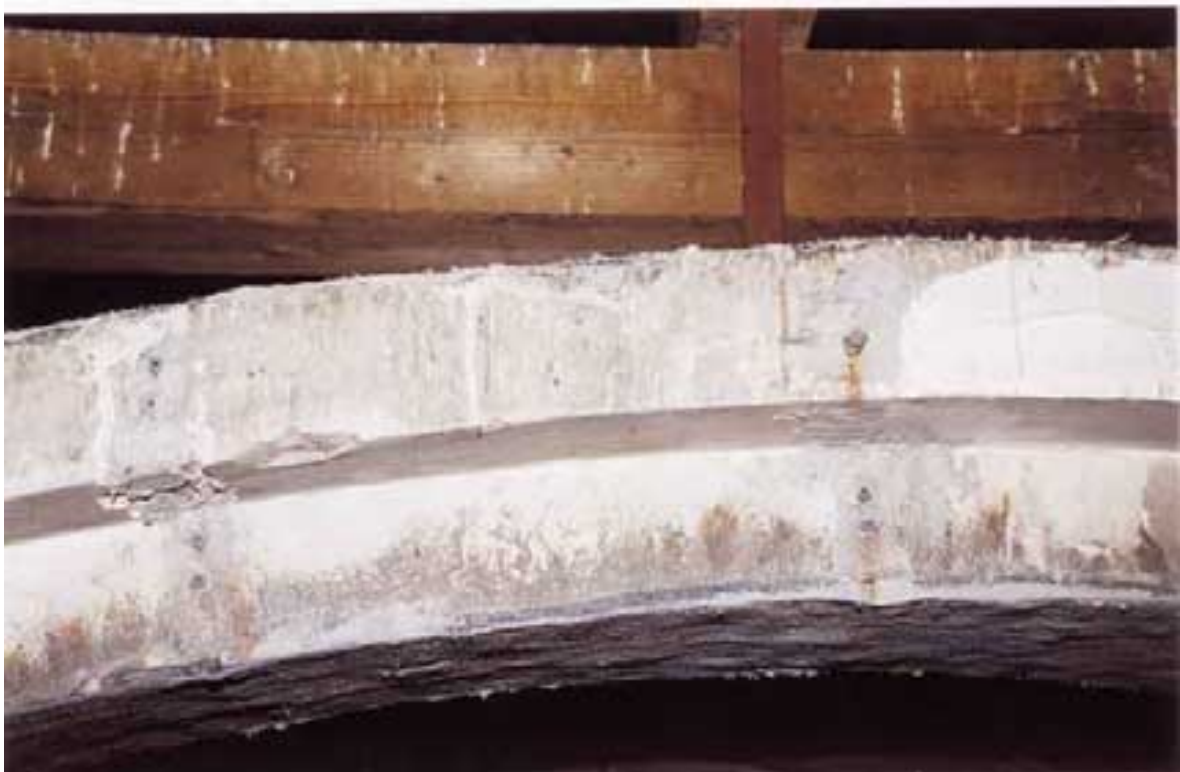
AFFRESCHI DELLE VOLTE (foto sopra)
ESTRADOSSO DELL'ARCO E DELLA VOLTA (foto sotto)

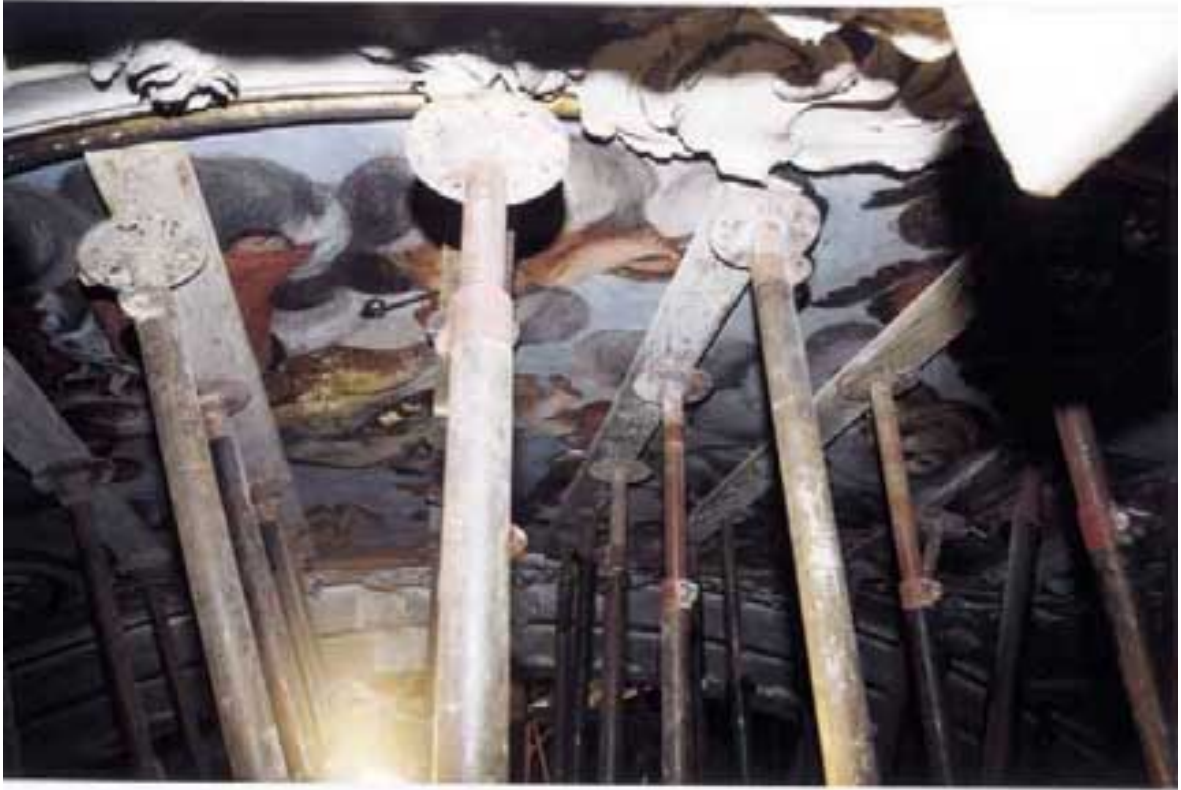
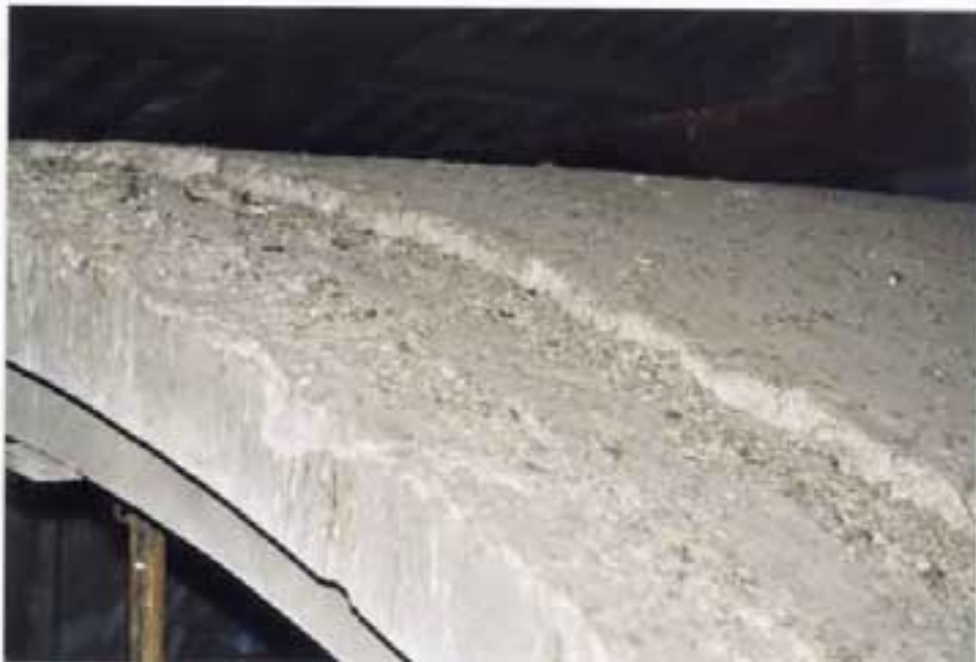
**APPLICAZIONE DEI RINFORZI ARMOSHIELD
IN FIBRA DI CARBONIO SULLE VOLTE E SUGLI ARCHI**

sceita di rinforzo, che assicurasse una continuità strutturale e avvicinasse il sistema costruttivo ad un guscio staticamente indeformabile, senza ulteriore sovraccarico. Il concetto è stato quindi di fasciare le volte in direzione bidirezionale, con un materiale leggero di alta resistenza. Ciò è avvenuto mediante fasce di fibre di carbonio, collegate alla struttura in laterizio mediante formulati chimici inorganici. Tali formulati chimici sono stati inoltre utilizzati per la chiusura delle lesioni diffuse, mediante il sistema di iniezione a bassa pressione, così da garantire la continuità del materiale. Negli archi portanti, dove erano presenti lesioni di maggiore entità, si è provveduto alla loro cucitura mediante l'introduzione di barre in fibre di carbonio ad inclinazione variabile, solidarizzate mediante l'iniezione di formulati chimici di origine organica a bassa pressione, in modo da evitare fuori uscita a salvaguardia dell'estetica, senza provocare stati di coazione nella struttura originaria e creando, nel contempo, una struttura tridimensionale armata. Altro provvedimento di consolidamento si è concentrato sui pilastri di appoggio delle capriate in legno del tetto, che si presentavano in grave dissesto per azioni torsionali dovute a cattiva esecuzione. L'intervento su questi pilastri è stato di fasciatura orizzontale e verticale, chiodatura mediante barre di acciaio introdotte in fori eseguiti con apparecchio rotante e sigillatura con introduzione nei fori di formulati chimici. Un altro importante intervento è stato il consolidamento dell'arco trionfale sopra l'altare, che presentava lesioni con scivolamento di conci ideali nelle zone delle reni ed in chiave dell'arco. L'analisi strutturale del sistema costruttivo ha messo in evidenza che su detto arco vengono a scaricarsi i pesi di parte della copertura, mediante muri fortemente snelli e in condizioni di grave dissesto. Il progetto prevedeva di eliminare tali carichi mediante una trave reticolare in acciaio, che è stata collocata nello spazio tra le volte e il tetto, quindi nella soffittatura, in modo celato. L'arco scaricato dai pesi è stato poi consolidato con i sistemi sopra riportati.

Per la realizzazione a regola d'arte del lavoro è di fondamentale importanza assicurare la perfetta aderenza tra le fasce di fibre di carbonio ed il supporto (in questo caso l'estradosso delle volte e degli arconi).
