RESTAURO DELLA CHIESA DI SANTA CROCE IN CASCINA

Consolidamento di archi, volte e murature

Progettazione e D.L.
Società Maxfor s.r.l. - Quarto d'Altino (VE)

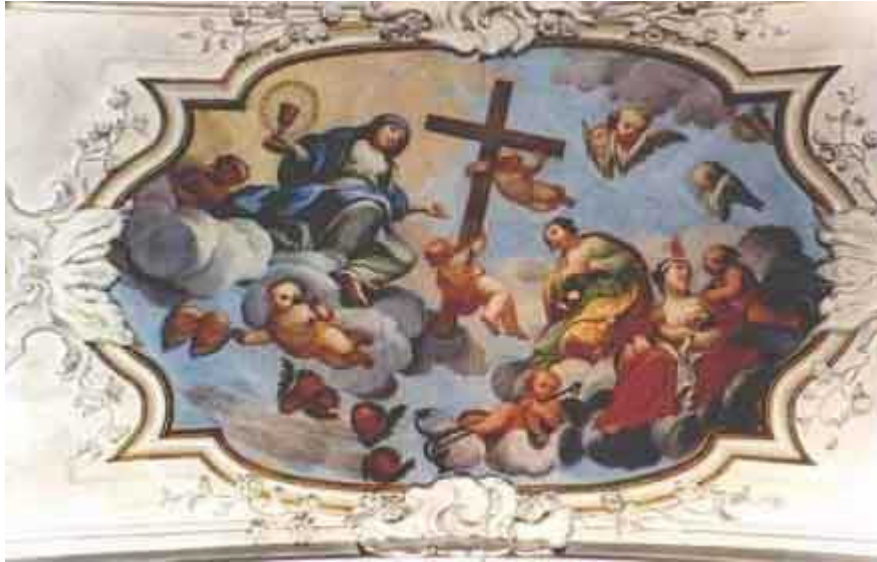
3 - PARTICOLARE DI AFFRESCO SULLA CONTROSOFFITTATURA A VOLTA RAPPRESENTANTE LA "STORIA DELLA S. CROCE" (3° CAMPATA)

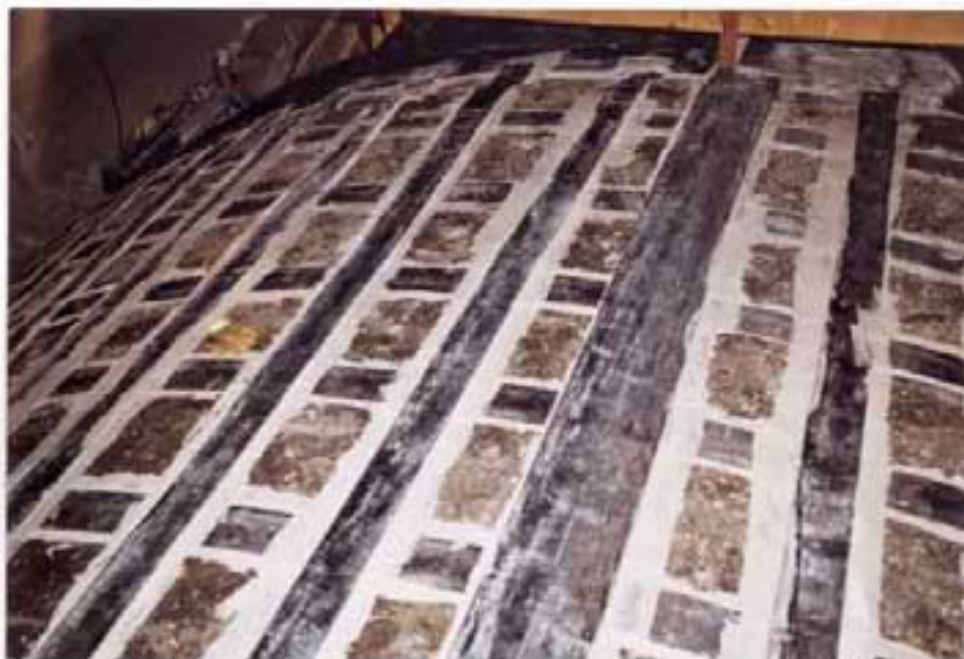
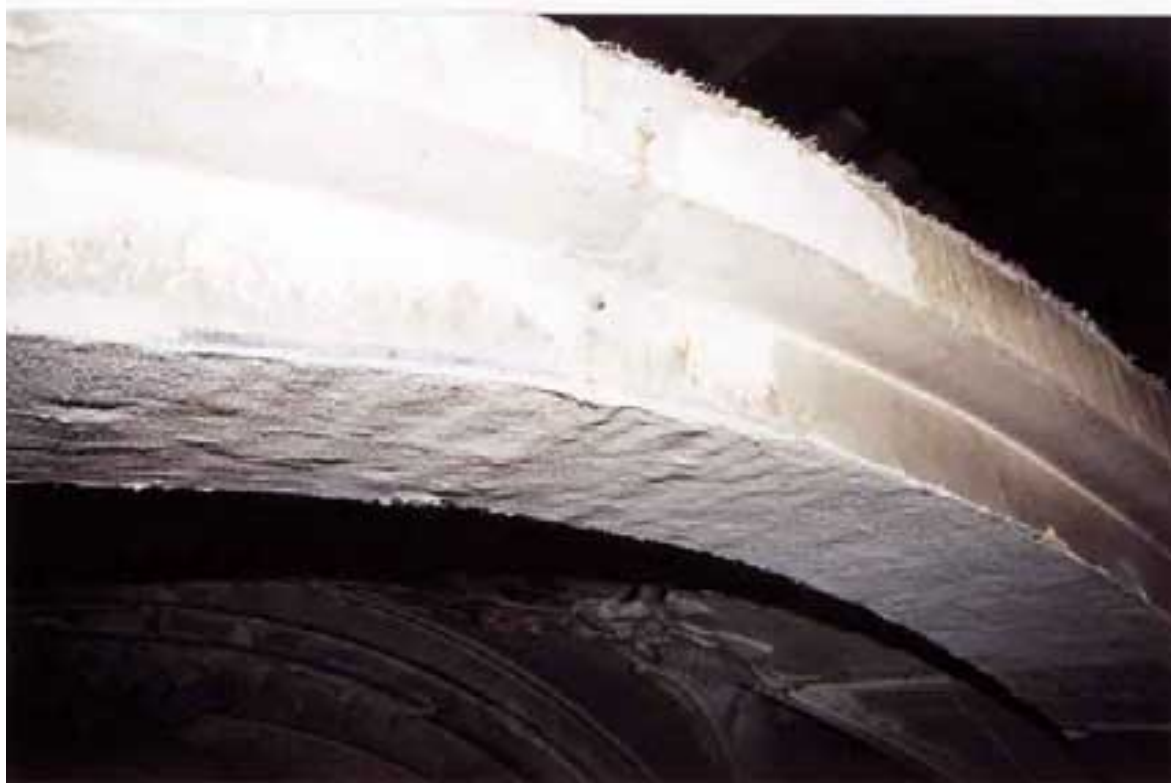
**APPLICAZIONE DEI RINFORZI ARMOSHIELD
IN FIBRA DI CARBONIO SULLE VOLTE E SUGLI ARCHI**

sceita di rinforzo, che assicurasse una continuità strutturale e avvicinasse il sistema costruttivo ad un guscio staticamente indeformabile, senza ulteriore sovraccarico. Il concetto è stato quindi di fasciare le volte in direzione bidirezionale, con un materiale leggero di alta resistenza. Ciò è avvenuto mediante fasce di fibre di carbonio, collegate alla struttura in laterizio mediante formulati chimici inorganici. Tali formulati chimici sono stati inoltre utilizzati per la chiusura delle lesioni diffuse, mediante il sistema di iniezione a bassa pressione, così da garantire la continuità del materiale. Negli archi portanti, dove erano presenti lesioni di maggiore entità, si è provveduto alla loro cucitura mediante l'introduzione di barre in fibre di carbonio ad inclinazione variabile, solidarizzate mediante l'iniezione di formulati chimici di origine organica a bassa pressione, in modo da evitare fuori uscita a salvaguardia dell'estetica, senza provocare stati di coazione nella struttura originaria e creando, nel contempo, una struttura tridimensionale armata. Altro provvedimento di consolidamento si è concentrato sui pilastri di appoggio delle capriate in legno del tetto, che si presentavano in grave dissesto per azioni torsionali dovute a cattiva esecuzione. L'intervento su questi pilastri è stato di fasciatura orizzontale e verticale, chiodatura mediante barre di acciaio introdotte in fori eseguiti con apparecchio rotante e sigillatura con introduzione nei fori di formulati chimici. Un altro importante intervento è stato il consolidamento dell'arco trionfale sopra l'altare, che presentava lesioni con scivolamento di conci ideali nelle zone delle reni ed in chiave dell'arco. L'analisi strutturale del sistema costruttivo ha messo in evidenza che su detto arco vengono a scaricarsi i pesi di parte della copertura, mediante muri fortemente snelli e in condizioni di grave dissesto. Il progetto prevedeva di eliminare tali carichi mediante una trave reticolare in acciaio, che è stata collocata nello spazio tra le volte e il tetto, quindi nella soffittatura, in modo celato. L'arco scaricato dai pesi è stato poi consolidato con i sistemi sopra riportati.
