***Realizzazioni e Sviluppo di Tecnologie di Restauro e di Recupero Strutturale con
Materiali Compositi Innovativi (FRP)***

Valutazioni progettuali ed analisi di interventi con sistema Carboniar®

***Pieve Millenaria di San Pietro Apostolo - San Pietro di Feletto (TV)
Progetto di recupero statico della cappella battesimale***

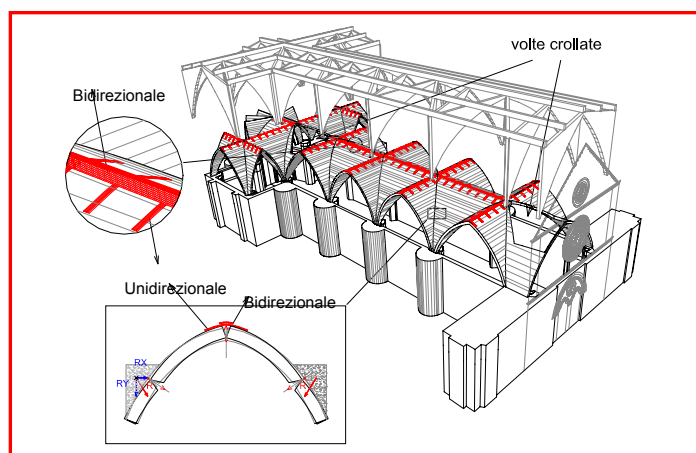
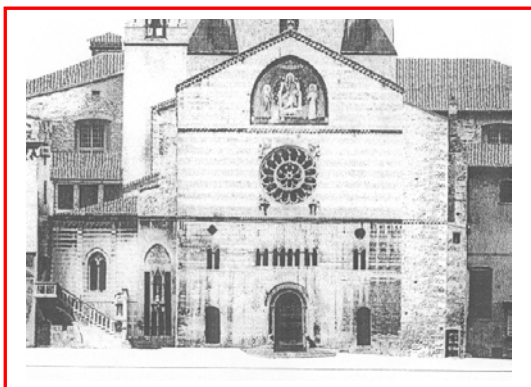
ed il pronto intervento sulle volte della Basilica Superiore di San Francesco di Assisi, realizzato subito dopo il terremoto del 1997.

Le linee rosse individuano gli 800 ml di nastri in fibre di carbonio applicati.

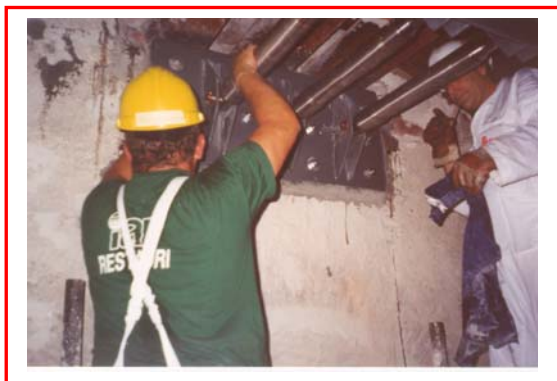
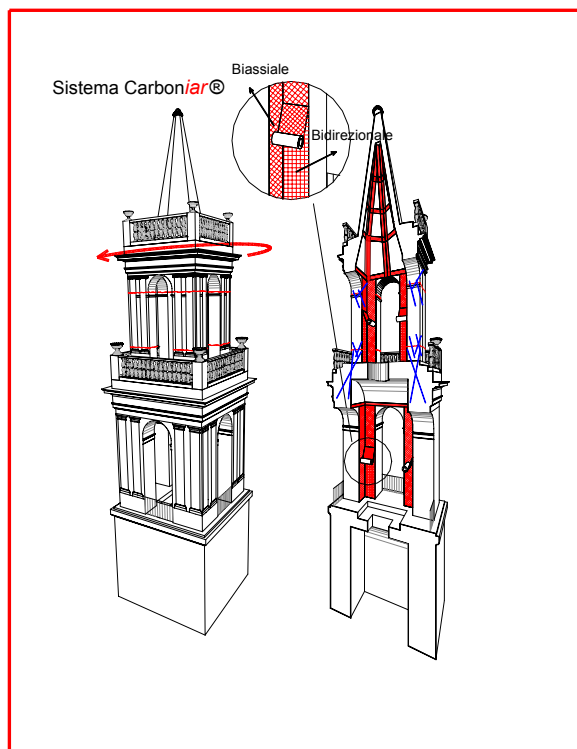
Di grande impegno, e di ampia articolazione, è risultato l'intervento sul complesso della Cattedrale San Feliciano di Foligno, in cui, in sinergia con il consolidamento delle volte e del campanile con fibre di carbonio, si è intervenuti sulla facciata con dispositivi di vincolo assiale in lega a memoria di forma.

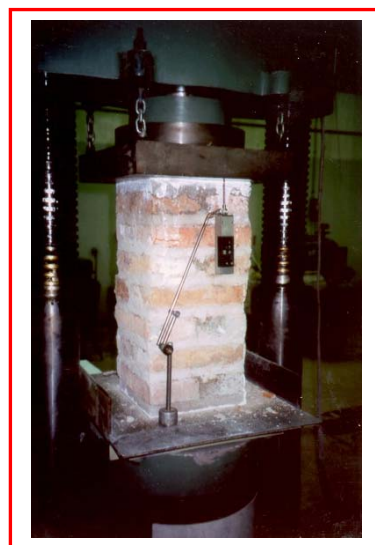
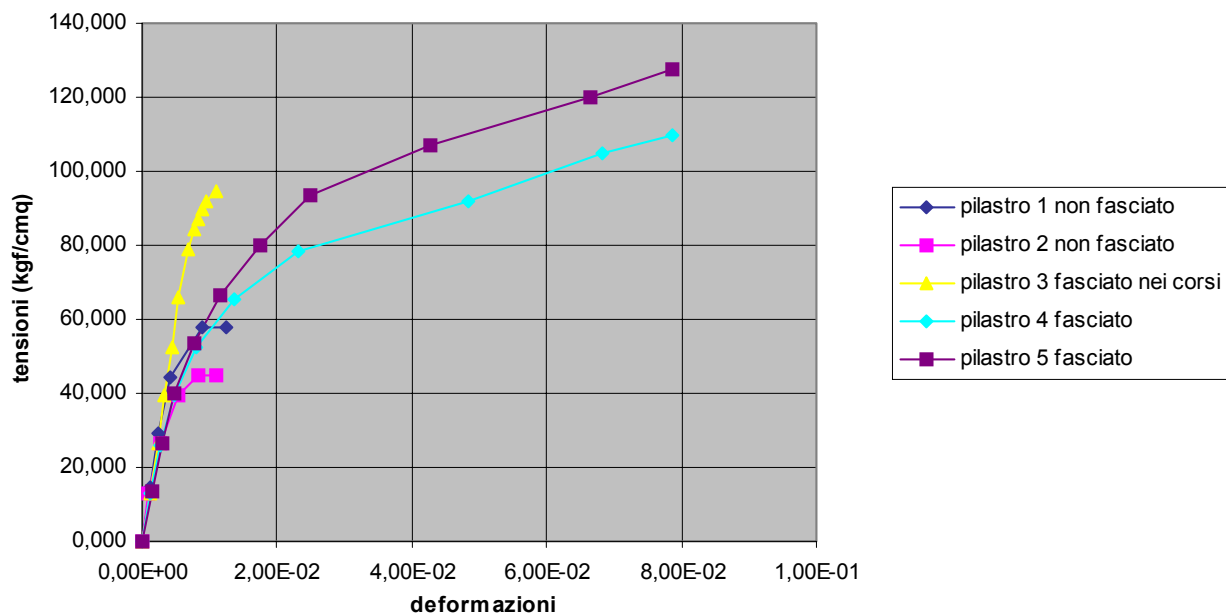
Analizziamo i risultati di prove sperimentali riguardanti la fasciatura con materiali compositi di elementi prevalentemente compressi; le attese progettuali di tale intervento sono basate su consistenti incrementi sia del carico ultimo che della duttilità. I pilastri, di sezione quadrata, avevano lato pari a 26 cm, ed erano stati realizzati in mattoni pieni di recupero aventi resistenza unitaria media a compressione pari a 32 MPa, mentre per l'allettamento era stata volutamente utilizzata una malta di bassa resistenza (1 MPa).

Si è realizzata anche una prova su pilastri in cui erano stati fasciati solo i corsi di malta, per poter mantenere l'aspetto a vista della struttura.

I pilastri 1 e 2 non erano stati rinforzati, i pilastri 4 e 5 erano stati completamente fasciati con il sistema **Carboniar**[®] ed hanno offerto un incremento medio di resistenza, rispetto ai pilastri non fasciati, pari al 124%; per inciso, per le necessità strutturali era stato richiesto dal progettista un incremento del 40 %; particolare interesse in caso di evento sismico riveste l'incremento di duttilità ottenuto pari a circa 20 volte.
